Szemelvények a „KALANDPARKOK”, „Magaslati kötélpályák” karbantartásához/ üzemeltetéséhez

Összeállította: Gaál Péter és Várdai Attila

**Szemelvények a „KALANDPARKOK”, „Magaslati kötélpályák”
üzemben tartási állapotának kialakításához, karbantartáshoz,
üzemeltetéséhez**
AJÁNLÁS!

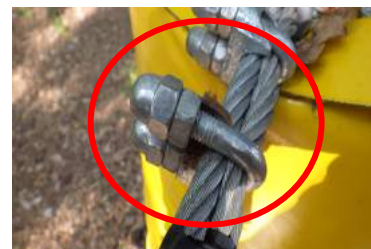
Törött szorító bilincs

A rozsdás bilincseket és sodronyköteleket le kell cserélni. Sok esetben csupán a bilincsek csavar anyai korrodálódnak. Ez a szerelésnél alkalmazott csavarbehajtók ütődése miatt szokott előfordulni, mivel az (jellemzően a gyenge minőségű korrózióvédelem esetén) leveri a felületkezelést a csavarok felületéről.

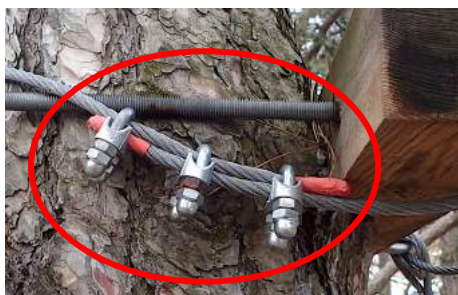
A szabvány ábrájával összevetve ez a szerelési mód nyilvánvalóan nem elégíti ki az elvárásokat.

További probléma, hogy a bal szélső bilincs egészen a kötélvégre és zsurgorcsöves részre került.

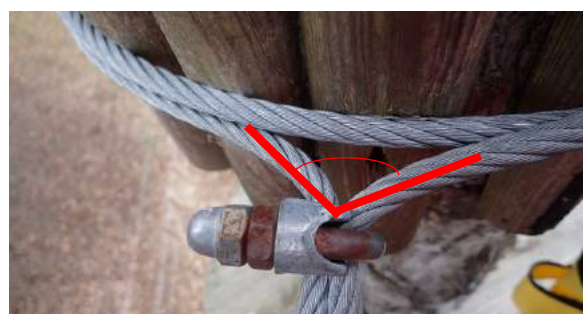
Kb. 120°-os szöget zár be a drótkötél végződés

Ilyen problémából adódóan már volt bilincstörés és drótkötél szakadás is.

3
$\alpha - 90-120^\circ$	Már rövid távon sem elfogadható – azonnal javítani szükséges!	  4
$\alpha - 120^\circ <$	Nem elfogadható – erőtani szempontból, de a fára gyakorolt élettani hatások miatt is, már különösen veszélyes, – azt azonnal javítani szükséges!!!

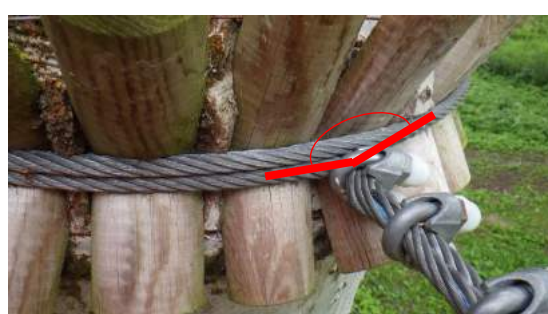
Kb. 150°-os (!!!) szöget zár be a drótkötél végződés

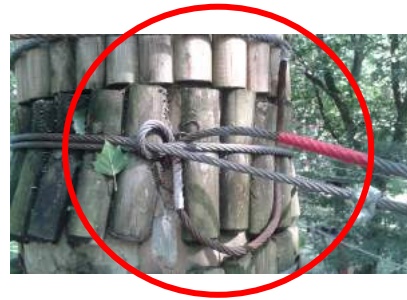
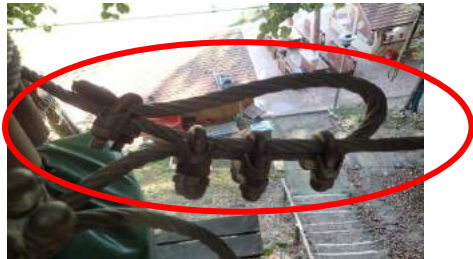
A sodronykötélvégeket megfelelően kell rögzíteni. Sokszor visszatérő probléma, hogy azok csupán vissza vannak bújtatva, esetenként kábelkötegelővel rögzítve. Így azonban fennáll a véletlen akasztás lehetősége és látható az ennek veszélyéből származó kockázat.

A pályák kialakításánál, szerelésénél a véletlen akasztás lehetőségét is figyelembe kell venni.

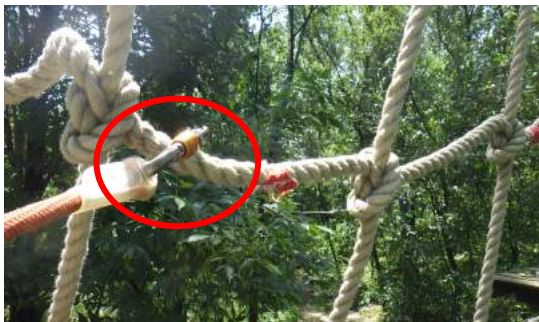
Erőtani szempontból nem méretezhető pontokat nem lehet biztosítási láncként alkalmazni. Pl. háló nem alkalmazható erre

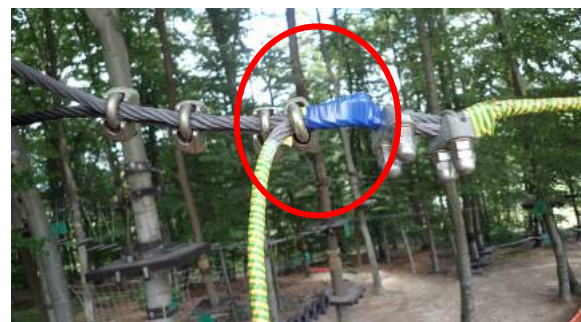
Egy bilincssel történő kötélvég rögzítés még átvezető biztosításnál sem alkalmazható!

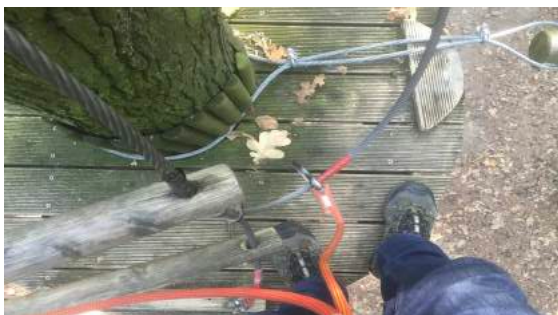
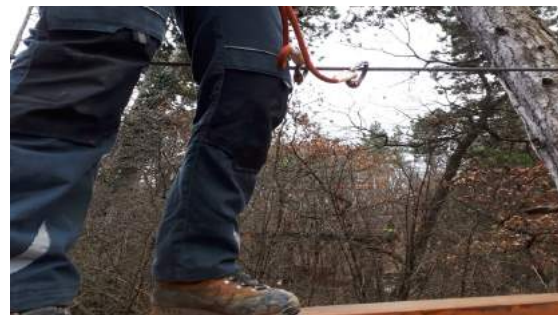
Hibás biztosítókötél magasságnál sok esetben térd, vagy akár boka magasságba kerül a biztosító karabiner. Ez 1,5-1,8-es eséstényezőt jelenthet

Minél lejjebb van a derékmagassághoz képest a bekötési pont, annál nagyobb eséllyel következhet be gerincsérülés!

A felszerelés gyártók legfeljebb 1-es eséstényezőjű esést engednek meg a felhasználó esetében. Ez a gyakorlatban azt jelenti, hogy a vendég derék magasságánál nem kerülhet lejjebb a biztosító karabiner rögzítése.

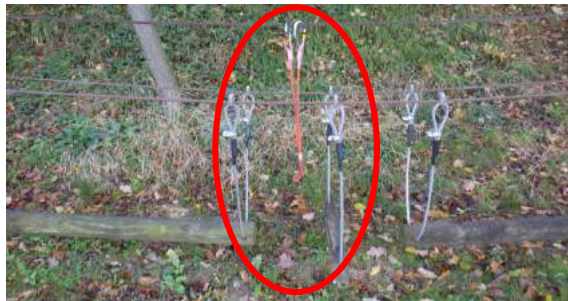
Ennél a gyerek pályánál az esetlegesen leeső gyermek földig fog esni.

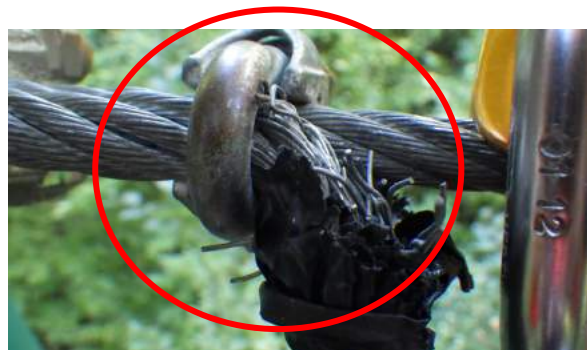
Durva szálszakadásokat, töréseket okozott a csapódó csiga

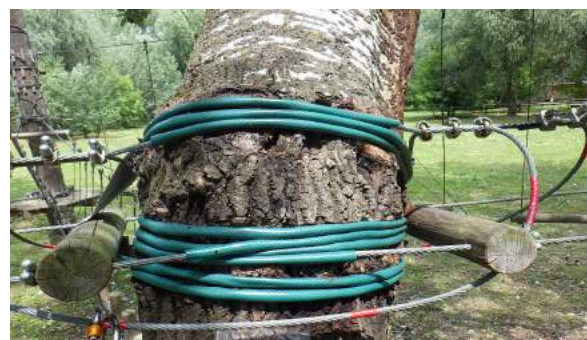
A slagba húzott drótkötél állapotát nem lehet megfelelően ellenőrizni, miközben az akár veszélyes mértékben is korrodálódhat!

Ha kritikus alkalmazásnál műanyag bevonatú drótkötél kerül felhasználásra, akkor annak horganyzott vagy rozsdamentes anyagból kell készülnie, és megfelelő felügyeleti eljárás alkalmazandó, ami figyelembe veszi a vizuális ellenőrzés nehézségeit.

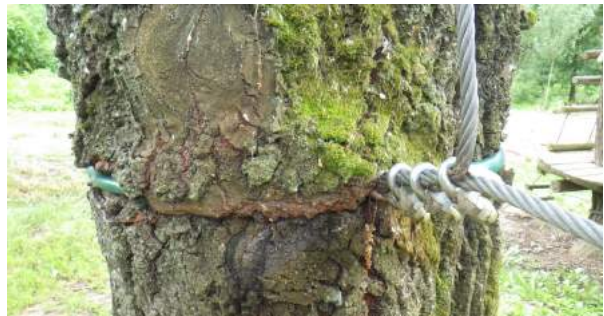
Karbantartás mellőzése miatt a fa körbe nőtt a sodronykötél

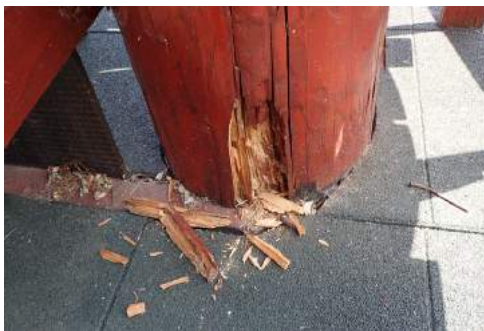
2016'

A fák kezelése szintén kiemelten fontos, sok esetben elhanyagolódik a rovarkár és gombásodás elleni védelem.

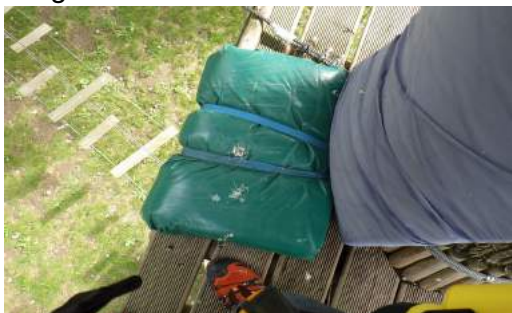
„Kevésbé jó” megoldás, mivel a szivacs le van szorítva

A szivacsokat érdemesebb eleve úgy gyártatni, hogy a szélén gumikötéssel rögzíteni lehessen.

Ajánlott lehet a fára rögzített szivacsok, ponyvák időnkénti eltávolítása és mögötte a fa törzsének tisztítása (szárazon, drótkéfével) a kártevők, gombák nagy számú megtelepedését megelőzendő.

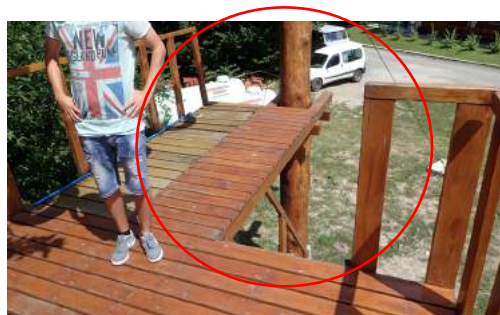
2,5-3 m magasságban hiányos a védőkoriát

Gyerek pályák esetében már 1 m-től, felnőtt akadályoknál (körülményektől függően) 1-2 m magasság fölött védőkoriátot indokolt kialakítani, amennyiben nincsen egyéni védelemre való alkalmas megoldás. A védőkoriátnak 1 m magasnak és legalább 2 sorosnak (0,5 m osztásközűnek) kell lennie. A mászhatóság elkerülése miatt függőleges pallózás ajánlott. Gyerekpályáknál kifejezetten „nem-mászható” koriátokat kell kialakítani.

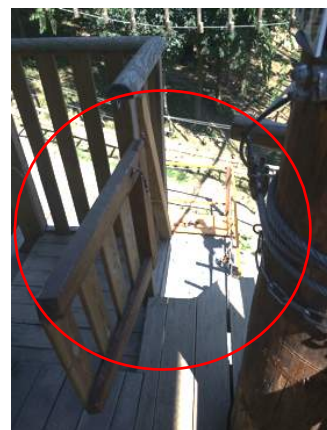
Az ajtóvisszahúzó gumi elérett, elszakadt

Ahol védőajtó van alkalmazva, ott annak befele kell nyílnia és magától vissza kell tudnia záródnia.

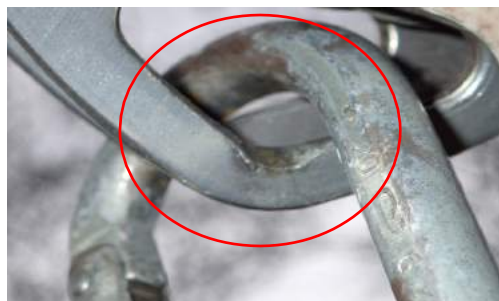
TANDEM csiga és acél karabiner együttes használatának „eredménye”

Sok esetben magára a kötélpályára, pályaelemként szerelnek föl ilyen eszközt (döntően csigákat), ezek állapotára nem mindig fordítanak elég figyelmet. Pedig rossz rögzítési megoldás esetén (pl. alumínium és acél csatlakozása) ezek az eszközök is gyorsan elhasználódhatnak, veszélyes mértékben elkophatnak.

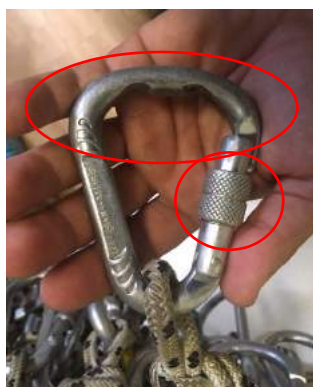
Fém eszközök esetében a maximálisan (gyártói állásfoglalás alapján) megengedhető kopás mértéke 1 mm (!), ill. az anyag átmérőjének 10 %-os kopása. Ebben az esetben sem lehet pl. a PETZL VERTIGO kalandparkos karabiner kopása 1,3 mm-nél nagyobb.

A karabiner zárszerkezete sem alkalmas laikus felhasználóknak, azonban az anyag kopásának mértéke is igen jelentős

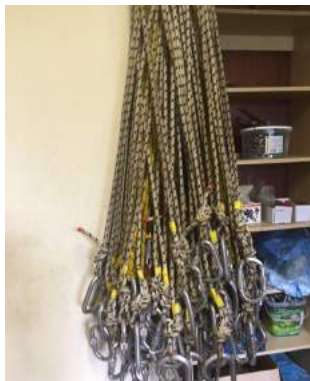
„Kantárnak” nem alkalmazható szimpla „kertészeti áruházas” madzag

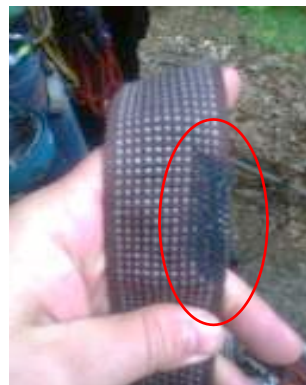
A sérült eszközöket, mint pl. a beülőt nem szabad „házilag” megvarrni!

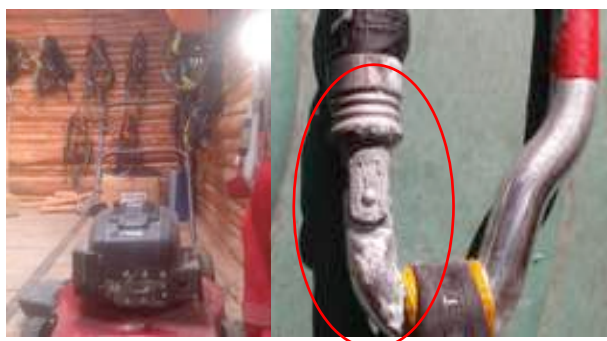
A helytelenül tárolt eszközök akár használat nélkül is tönkre tudnak menni!

Tapasztalati tény, hogy a nedves, dohos és penészes környezet is komoly károsító hatást gyakorol akár a fém eszközökre is!

Az eszközöket különösen védeni kell a vegyi anyagok hatásaitól! Így pl. azok nem tárolhatóak egy helyiségben veszélyes anyagokkal.
