Szemelvények a „KALANDPARKOK”, „Magaslati kötélpályák” karbantartásához/ üzemeltetéséhez

Összeállította: Gaál Péter és Várdai Attila

**Szemelvények a „KALANDPARKOK”, „Magaslati kötélpályák”
üzemben tartási állapotának kialakításához, karbantartáshoz,
üzemeltetéséhez**
AJÁNLÁS!

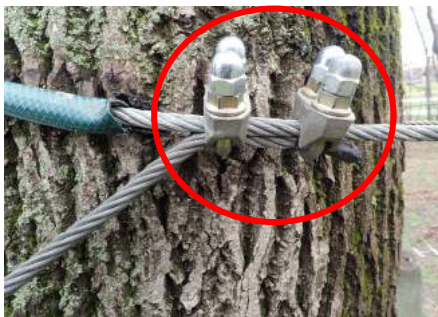
Törött szorító bilincs

Három bilincsnél kevesebb alkalmazása rögzítésre, pályaelemek esetében lehet elégséges. A biztosítási lánc elemeinek rögzítéséhez (jelzett kivételtől eltekintve) nem. A tervezett karbantartások során akár utólag is érdemes lehet (legalább a biztosító kötélnél) minősített bilincsekre történő átszerelés. Ezt nem csak erőtani okokból, de – jobb felületkezelése miatt – a rozsdásodás elkerülése miatt is érdemes lehet cserélni. A sok bilincs felszerelése – annak hossza miatt - esetenként

A rozsdás bilincseket és sodronyköteleket le kell cserélni. Sok esetben csupán a bilincsek csavar anyai korrodálódnak. Ez a szerelésnél alkalmazott csavarbehajtók ütődése miatt szokott előfordulni, mivel az (jellemzően a gyenge minőségű korrózióvédelem esetén) leveri a felületkezelést a csavarok felületéről.

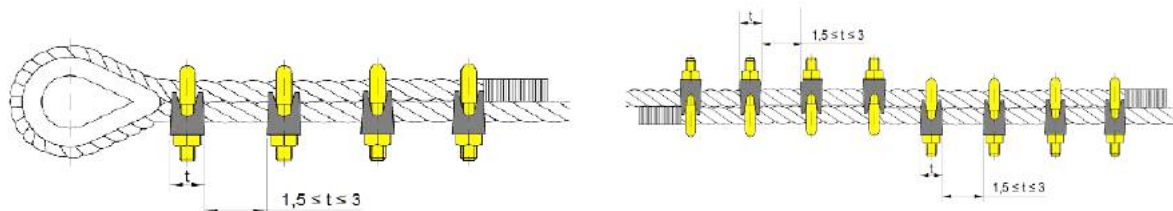
(két párhuzamos kötélvég összekapcsolásánál esetenként a 3-3, vagy esetleg - nem biztosítás során - 2-2 db bilincs is elégséges lehet)

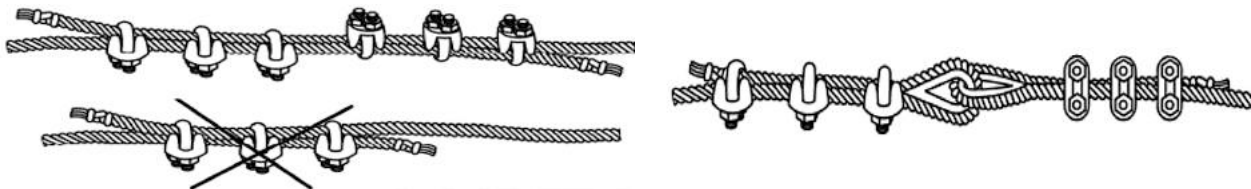
MSZ EN 15567-1:2015 Sport- és szabadidős létesítmények Kötélpályák. 1. rész: Szerkezeti és biztonsági követelmények 3. ábrája szerinti **Drótkötél bilincsek elhelyezése**

a) a drótkötél bilincsek helyes és a helytelen elhelyezése két párhuzamosan futó drótkötélvég összekapcsolásánál

b) dupla-hurok összekapcsolás

Megjegyzés: Az ábrák annyiban nem teljesen helyesek, hogy a hivatkozott bilincsszám nem egyezik vele.

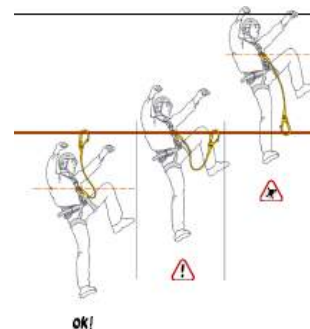
Hibás biztosítókötél magasságnál sok esetben térd, vagy akár boka magasságba kerül a biztosító karabiner. Ez 1,5-1,8-es eséstényezőt jelenthet

Minél lejjebb van a derékmagassághoz képest a bekötési pont, annál nagyobb eséllyel következhet be gerincsérülés!

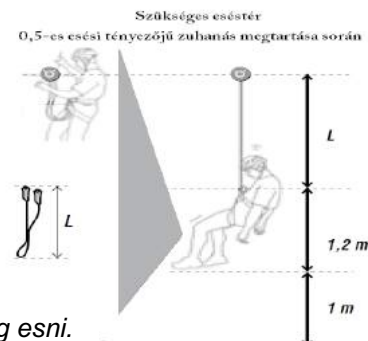
Ennél a gyerek pályánál az esetlegesen leeső gyermek földig fog esni.

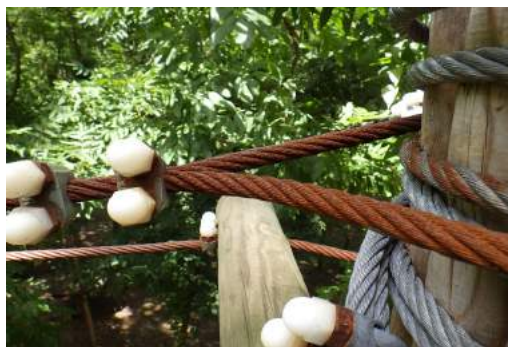
A sodronykötelek minőségében is nagy különbségek tapasztalhatóak. Így vannak kötelek melyek jól bírják a környezeti hatásokat, míg mások feltűnően hamar elkezdnek rozsdásodni. Itt az adott területre jellemző környezeti hatásoknak egyértelműen van szerepe, de az idő előtti korróziós károsodások jellemzően a nem megfelelő minőségre (a szakszerűtlen korrózióvédelmi bevonatkora) vezethető vissza.

Bizonyos esetekben, főleg az odafigyelés hiánya esetén (pl. csiga csapódása) a sodronykötelek szálai is el tudnak törni.

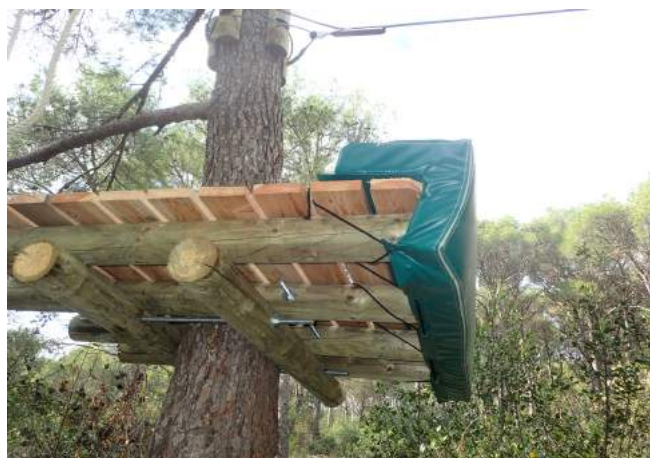
Jó megoldás a platform szélére felszerelt védőszivacsra
